# Il BIM per la gestione del costruito

*Parte terza*

*Coordinamento delle informazioni:*

*integrazione BIM e Database per la Pubblica Amministrazione italiana*

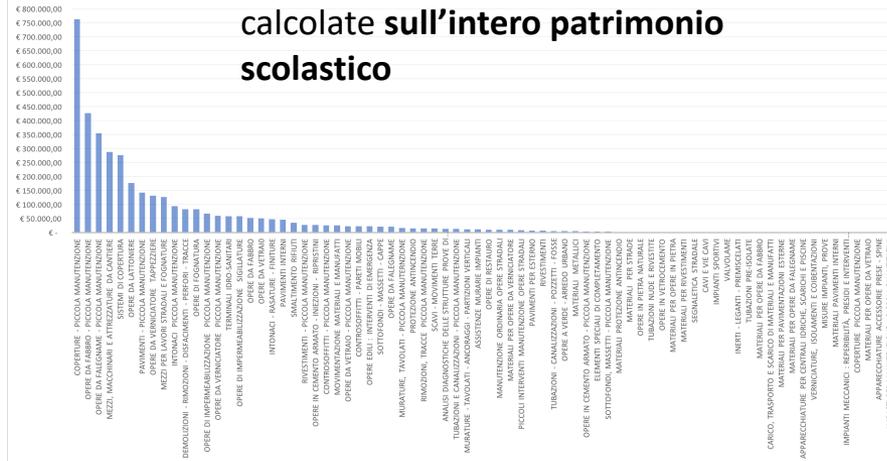
### Spese di intervento per categoria calcolate sull'intero patrimonio scolastico

MACRO CATEGORIE DI INTERVENTO	Importo
COPERTURA – PICCOLA MANUTENZIONE	€ 762.939,99
OPERE DA FABBRO	€ 426.751,86
OPERE DA FALEGNAME	€ 355.574,95
MEZZI MACCHINE E ATTREZZATURE	€ 288.188,16
SISTEMI DI COPERTURA	€ 277.130,71

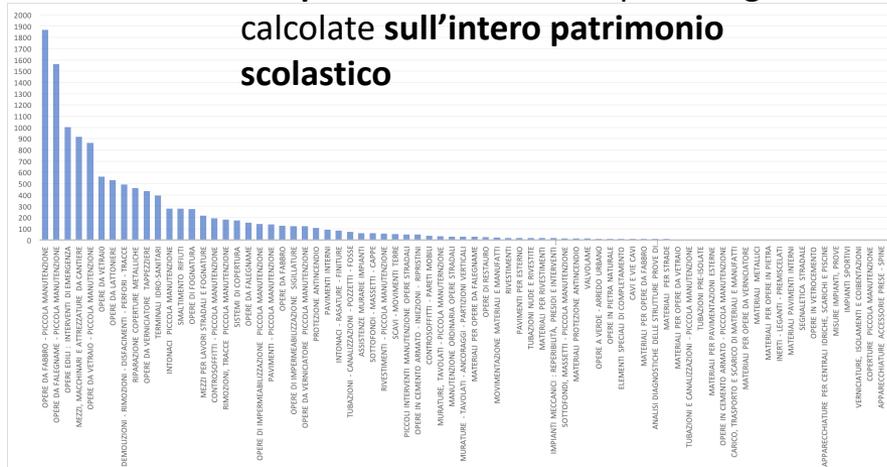
### Frequenza di intervento per categoria calcolate sull'intero patrimonio scolastico

MACRO CATEGORIE DI INTERVENTO	Numero degli interventi
OPERE DA FABBRO	1868
OPERE DA FALEGNAME	1563
OPERE EDILI – INTERVENTI DI EMERGENZA	1002
MEZZI MACCHINE E ATTREZZATURE	917
OPERE DA VETRAIO	863

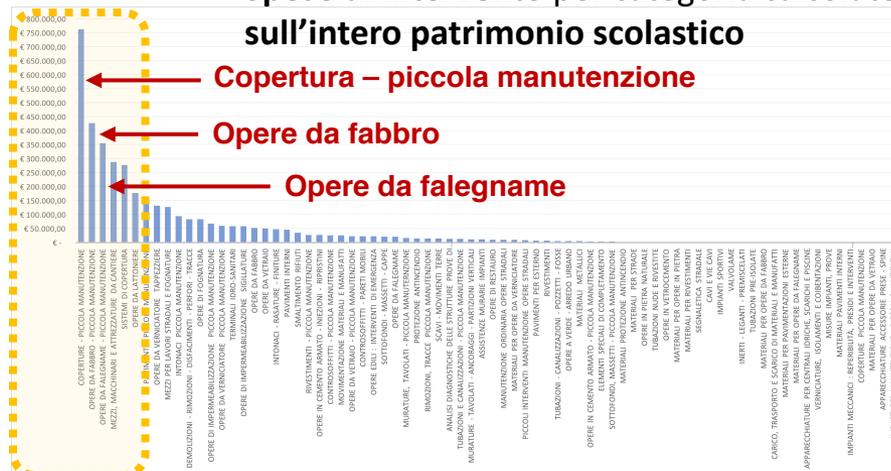
### Spese di intervento per categoria calcolate sull'intero patrimonio scolastico

MACRO CATEGORIE DI INTERVENTO	Importo
<b>COPERTURA – PICCOLA MANUTENZIONE</b>	€ 762.939,99
<b>OPERE DA FABBRO</b>	€ 426.751,86
<b>OPERE DA FALEGNAME</b>	€ 355.574,95
MEZZI MACCHINE E ATTREZZATURE	€ 288.188,16
SISTEMI DI COPERTURA	€ 277.130,71

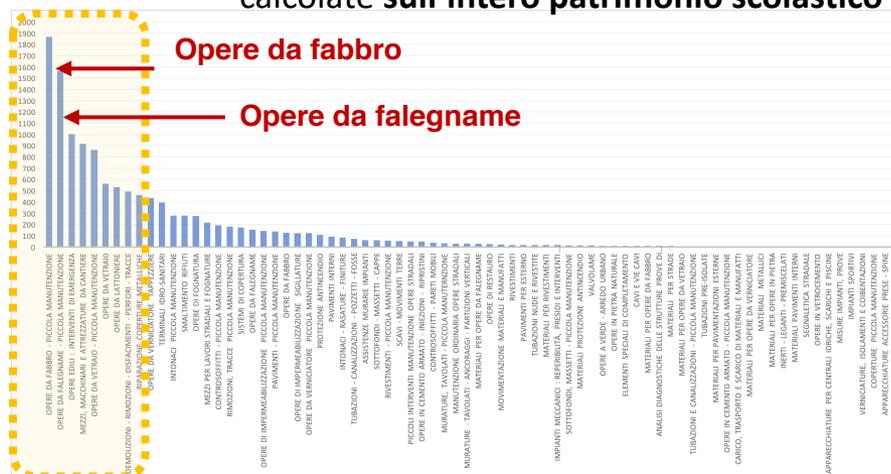
### Frequenza di intervento per categoria calcolate sull'intero patrimonio scolastico

MACRO CATEGORIE DI INTERVENTO	Numero degli interventi
<b>OPERE DA FABBRO</b>	1868
<b>OPERE DA FALEGNAME</b>	1563
OPERE EDILI – INTERVENTI DI EMERGENZA	1002
MEZZI MACCHINE E ATTREZZATURE	917
OPERE DA VETRAIO	863

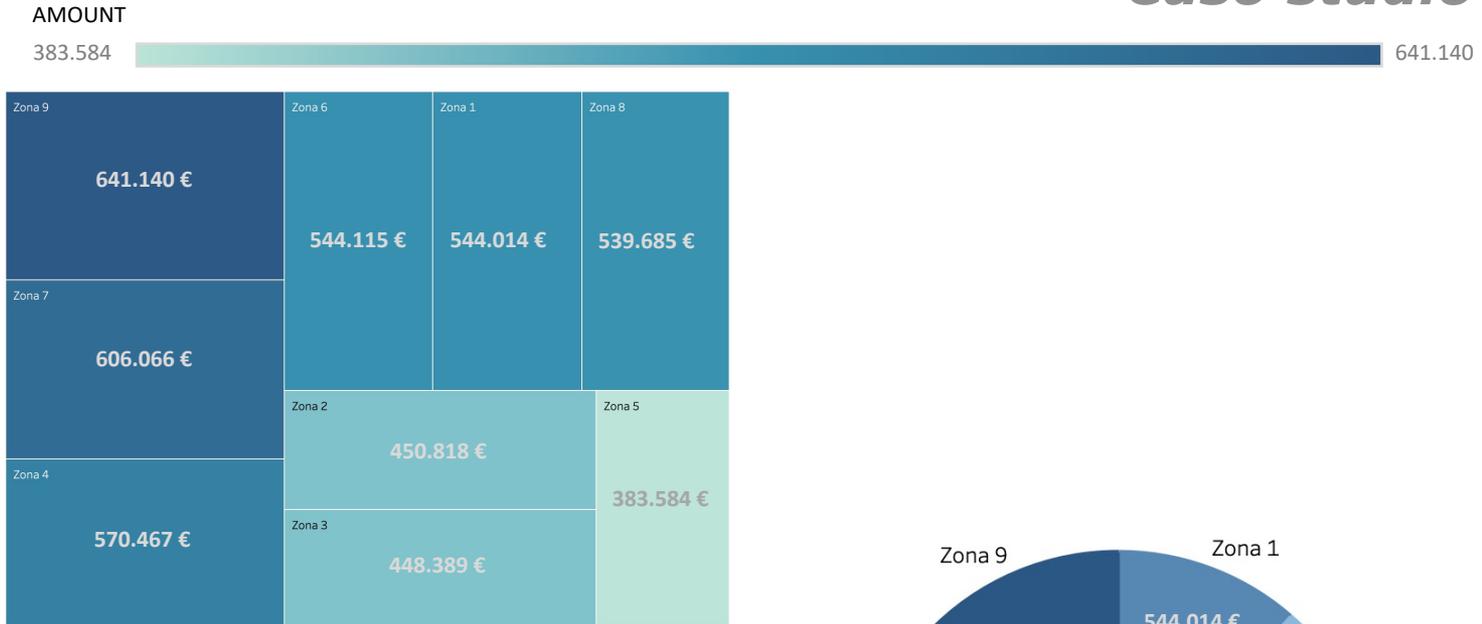
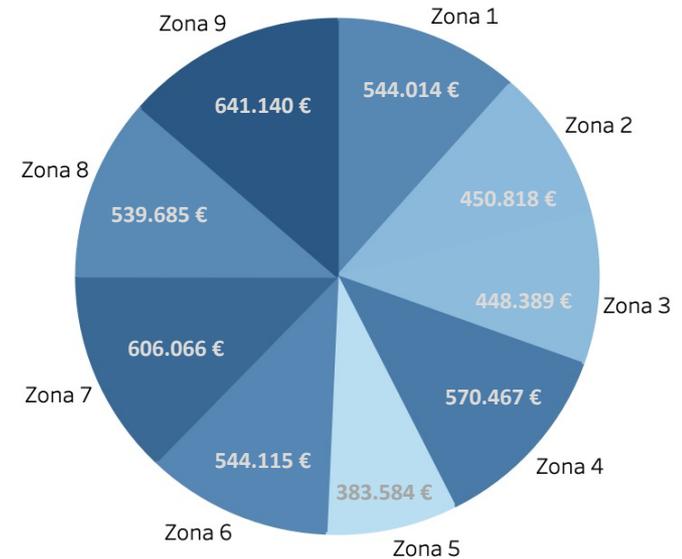
Importi totali per zona

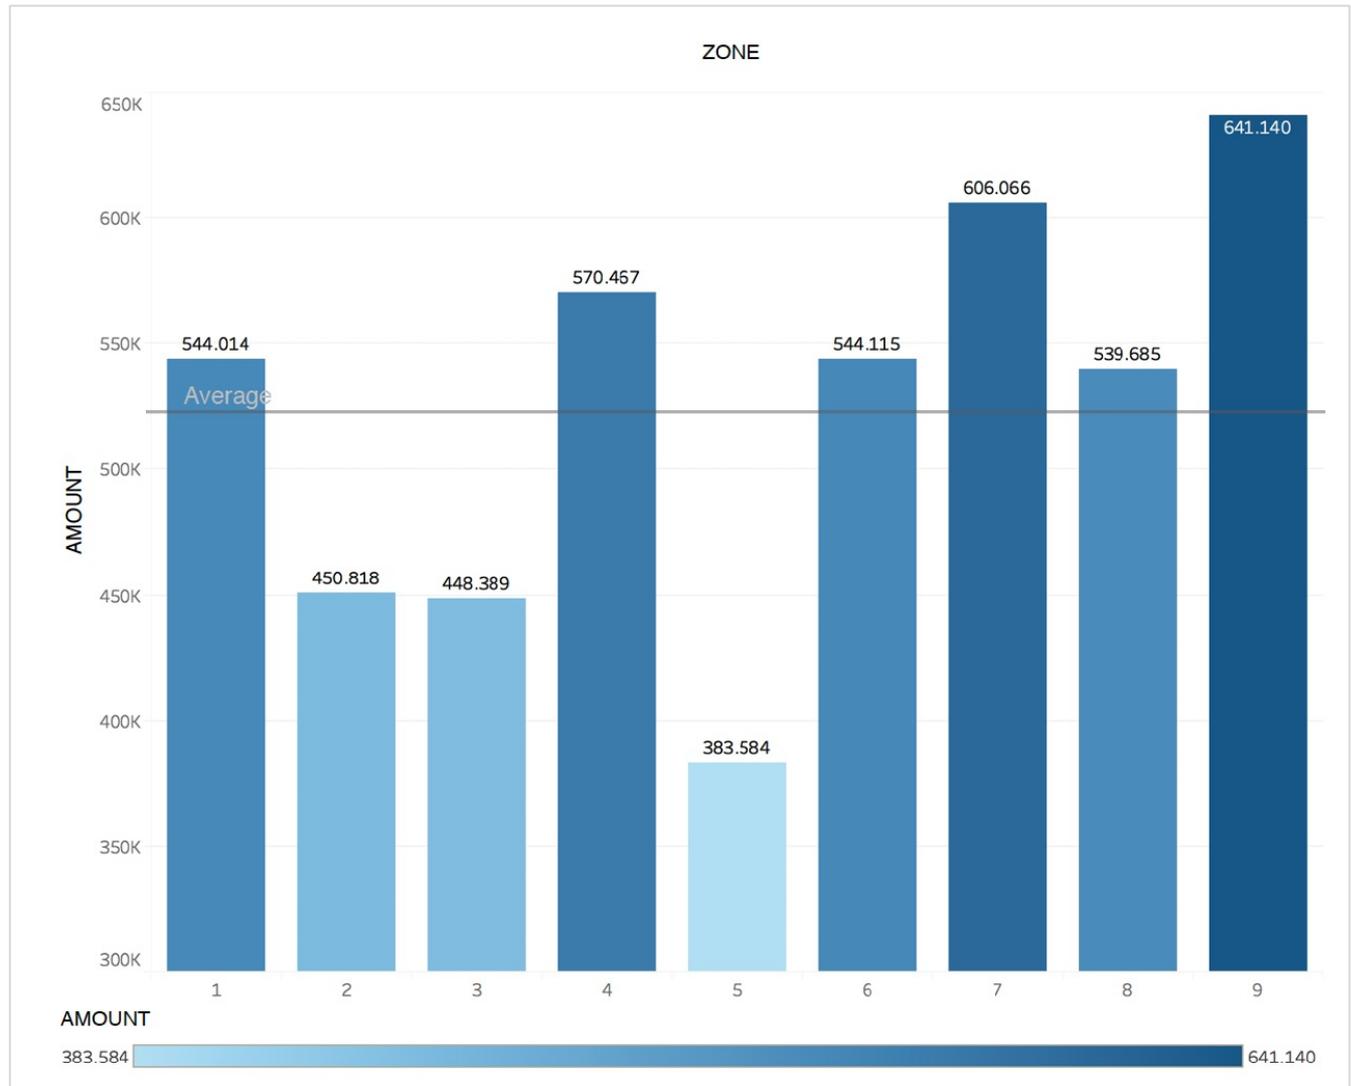
Importi totali per zona

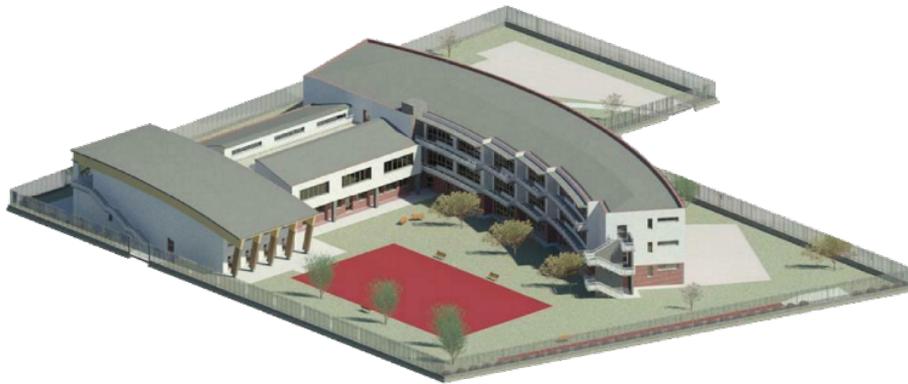
Database relazionale

Id	Notachieve	Modello	Produttore
581043	02.01.02.04	Serramenti porta in legno P.E. 05 140x215 cm	A.pt.01
763857	03.01.02.76	Finestra interna F.I. 03 305x105 cm	C.pt.55
767197	02.01.02.15	Serramenti porta in legno P.E. 01 150x215 cm	A.pp.02
767554	02.01.02.05	Serramenti porta in legno P.E. 05 140x215 cm	B.pt.34
767753	02.01.02.16	Serramenti porta in legno P.E. 01 150x215 cm	B.pp.08
767849	02.01.02.09	Serramenti porta in legno P.E. 01 150x215 cm	C.pt.47
767927	02.01.02.10	Serramenti porta in legno P.E. 04 190x305 cm	C.pt.55
768013	02.01.02.11	Serramenti porta in legno P.E. 04 190x305 cm	C.pt.56
768125	02.01.02.12	Serramenti porta in legno P.E. 01 150x215 cm	C.pt.48
768384	02.01.02.17	Serramenti porta in legno P.E. 06 100x215 cm	C.pp.22
768496	02.01.02.18	Serramenti porta in legno P.E. 04 bis 190x305 cm	C.pp.13
768689	02.01.02.21	Serramenti porta in legno P.E. 06 100x215 cm	C.ps.11
768760	02.01.02.22	Serramenti porta in legno P.E. 04 bis 190x305 cm	C.ps.02

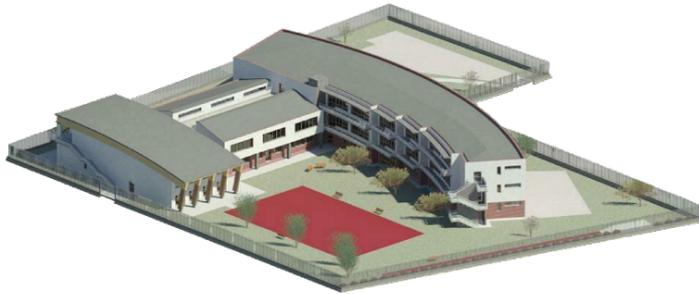
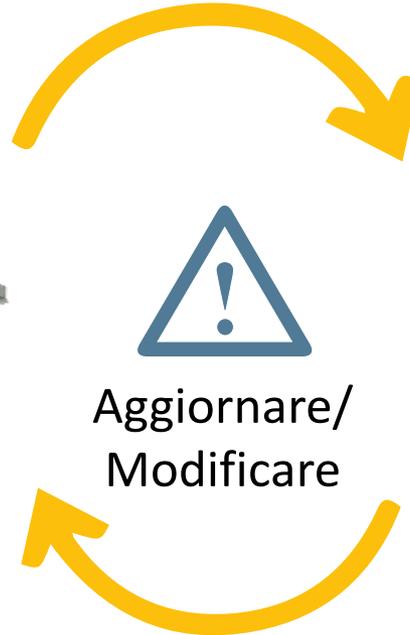
WBS

SBS

MAINTENANCE MANUAL

USER MANUAL
